Conservation and restoration of the memorial monument to A.A. Goryainov (1795-1813) in the Necropolis of the 18th century Alexander Nevsky Lavra (in Russian)

Консервация и реставрация мемориального памятника А.А. Горяйнову (1795-1813 гг.) в Некрополе XVIII в. Александро-Невской Лавры

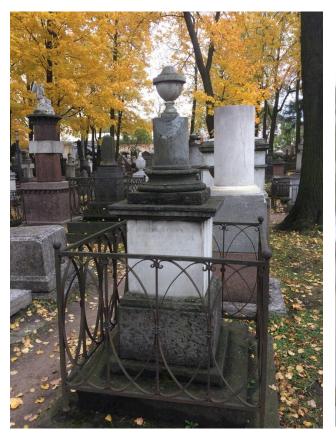
Илл. 1. Погребальный памятник на могиле А.А. Горяйнова (1795-1813 гг.). До поступления в реставрацию. Некрополь XVIII века.

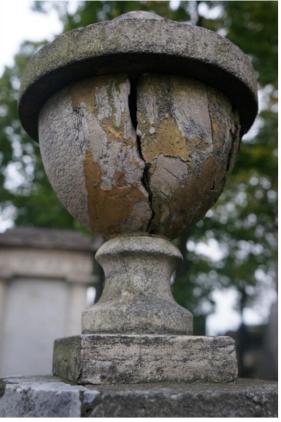
Илл. 2. Погребальный памятник на могиле А.А. Горяйнова. Ваза-светильник до поступления в реставрацию.

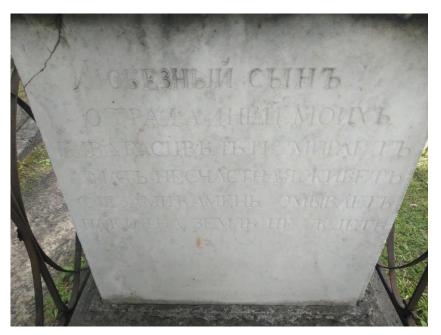
- общее загрязнение и выветривание камня;
- на доске с эпитафией трещина в левом верхнем углу;
- отслоение старых мастиковок.

Илл. 3. Доска с эпитафией. Мемориальный памятник на могиле А.А. Горяйнова.

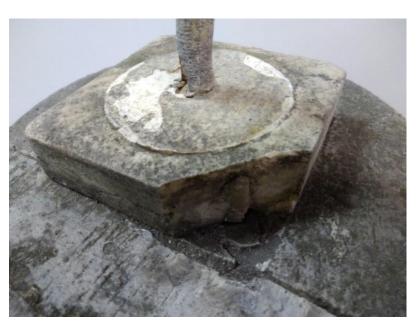
- объект сильно загрязнён;
- на полусфере и ножке наблюдаются следы биопоражений;
- навершие-«пламя» отсутствует;
- на нижней половине вазы-светильника (в форме полусферы) наблюдаются глубокая вертикальная трещина, полностью расколовшая полусферу и отслаивающиеся потемневшие мастиковки из эпоксидной смолы;
- трещины на ножке и подставке.

Илл. 5. Фрагмент мемориального памятника Горяйнову А.А. Колонна и подставка-плинт от вазы-светильника. Состояние на момент поступления в реставрацию.

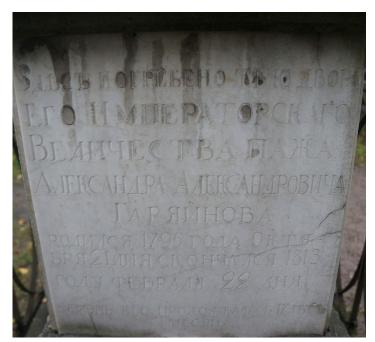
Илл. 10. Мемориального памятник А.А. Горяйнову. Общие загрязнения поверхности постамента.

- 8. Реставрационные работы на месте экспозиции (илл. 18-19). На данном этапе было проведено удаление поверхностных загрязнений с постамента. Мраморные плиты тулова были очищены в несколько этапов с помощью воды, ПАВ LEM-3 BELLINZONI и щеток разной степени жёсткости. Следующим этапом была промывка мраморных досок составом на основе воды, аммиака 25% и перекиси водорода 37% (соотношение 1:1:1), с последующим промыванием водой. На особо сильные загрязнения был поставлен целлюлозный компресс из вышеупомянутого состава. Для достижения оптимального результата было достаточно одной процедуры. Известняковые детали постамента были покрыты достаточно плотным слоем загрязнений (слой по консистенции был схож с замазкой – это обусловлено комплексным воздействием памятник: антропогенная на атмосферные загрязнения, высокая влажность, расположение памятника в зоне с деревьями), также местами наблюдался слой мха. Мох и основная часть слоя загрязнений были сняты шпателем, далее следовала водная очистка поверхности с жёсткими щётками. Следующим этапом были биоцидная обработка и гидрофобизация поверхности.

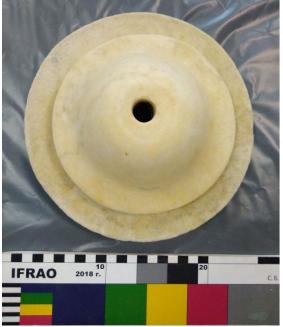
Илл. 11. Фрагмент памятника А.А. Горяйнову. Верхняя часть вазысветильника. После устранения поверхностных загрязнений.

- 3.2 Удаление устойчивых биозагрязнений методом установки компрессов на основе раствора перекиси водорода и аммиака (илл. 11-14). Сперва была проведена промывка деталей объекта с помощью раствора аммиака 25%, перекиси водорода 30% и воды (в соотношении 1:1:2) и щеток. После оценки результатов было решено поставить компрессы, так как загрязнения проникли в поверхность камня достаточно глубоко. Для компресса использовали целлюлозный утеплитель (целлюлозная вата), измельченную туалетную бумагу и вышеупомянутый раствор. Получившуюся пульпу накладывали слоем толщиной примерно 1 см, плотно оборачивали строительной пленкой. После снятия компресса детали промывались чистой водой и после оценки результатов принималось решение о необходимости

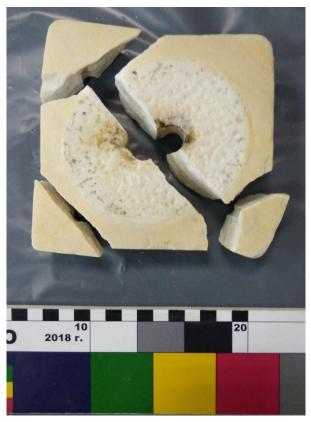
Илл. 12. Фрагмент памятника А.А. Горяйнову. Плинт под вазу-светильник. После устранения поверхностных загрязнений.

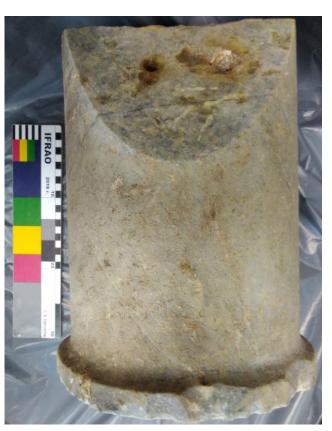
Илл. 13. Фрагмент памятника А.А. Горяйнову. Колонна. После устранения поверхностных загрязнений и старых мастиковок.

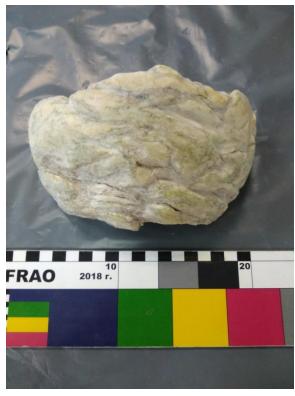
Илл. 14. Фрагмент памятника А.А. Горяйнову. Часть вазы-светильника в форме полусферы. После устранения поверхностных загрязнений и старых мастиковок.

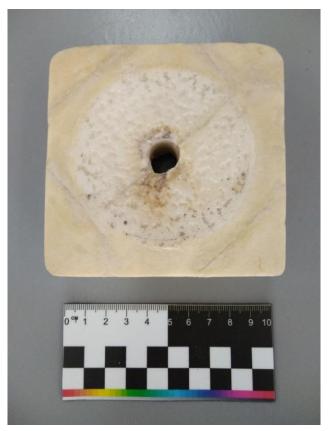
Илл. 15. Фрагмент памятника А.А. Горяйнову Плинт-подставка под вазу-светильник. После склейки.

- 6. Склейка расколотых фрагментов памятника (илл. 15-17). Для данного этапа работы был использован полиэфирный прозрачный густой клей *Tenax Solido Crystal* и отвердитель Tenax (на 15 мл клея примерно 3-4 капли отвердителя). Склейку проводили в несколько этапов (по 1-2 фрагмента на разбитой детали за раз). Оставшиеся на поверхности трещины мастиковались уже на следующем этапе.

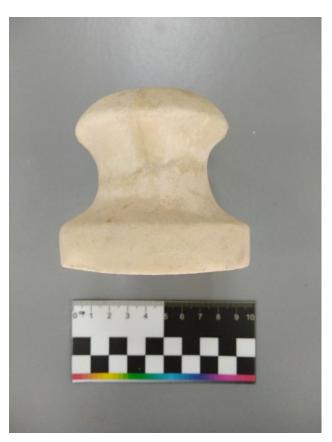
Илл. 16. Фрагмент памятника А.А. Горяйнову Ножка вазы-светильника. После склейки.

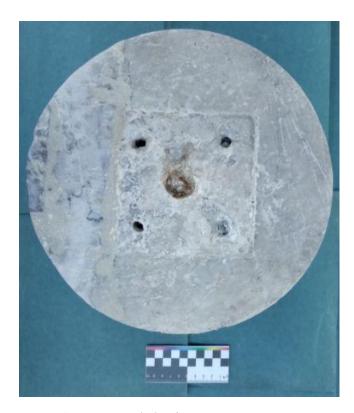
Илл. 17. Фрагмент памятника Горяйнову А.А. Колонна, торец. После устранения следов старых мастиковок, частичного удаления центрального крепежа и нанесения нового мастиковочного материала.

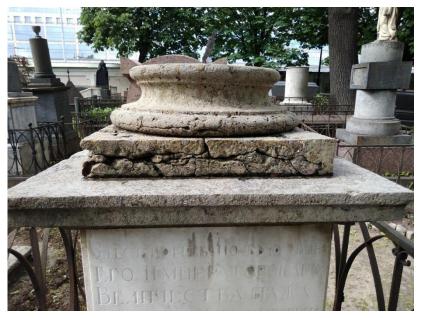
Илл. 18. Фрагмент памятника А.А. Горяйнову. Плинт под базой колонны. После удаления поверхностных загрязнений и удаления старого мастиковочного материала.

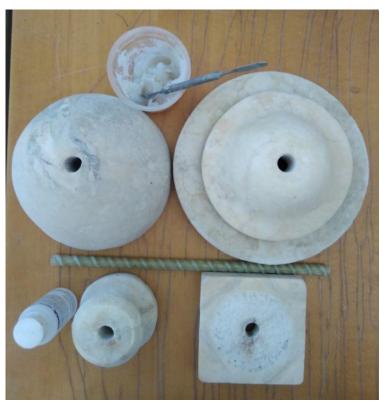
Илл. 20. Фрагмент памятника А.А. Горяйнову Вазасветильник. Финальный этап работы. Подготовка к сборке вазы на крепеж из композитного материала.

- 10. Сборка светильника на новый стержень из композитного материала, клей *Tenax Solido Crystal*. Мастиковка стыков между деталями смесью из мрамора молотого фракций 02.-0.5 мм и полиэфирного клея Tenax Solido Crystal (илл. 20-21).
- 11. Монтаж памятника на месте постоянной экспозиции (илл. 22). Мастиковка стыков между деталями смесью из молотого мрамора и полиэфирного клея. Покрытие поверхности памятника биоцидным составом и гидрофобизатором.

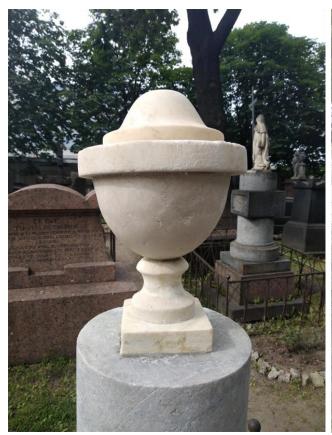
Илл. 21. Фрагмент памятника А.А. Горяйнову. Ваза-светильник после завершения всех этапов работы.

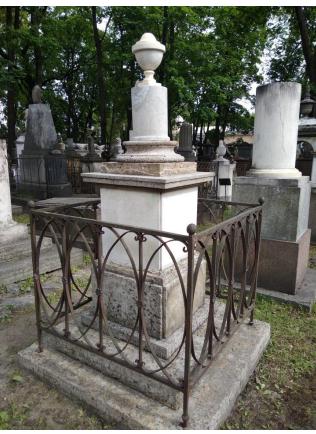
Илл. 22. Памятник А.А. Горяйнову. После завершения всех консервационных и реставрационных работ.
